## Institutos de Longa Permanência de Idosos: Exposição dos Profissionais aos Riscos Físicos

Homes for Elderly People: Professionals' Exposure to Physical Hazards

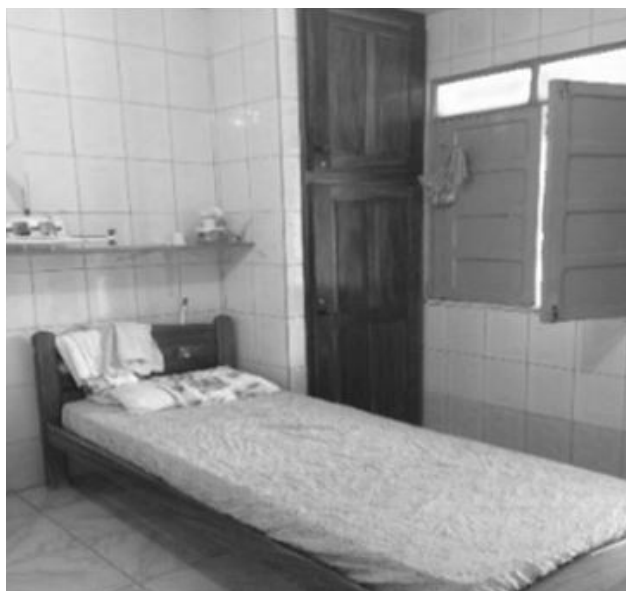
**Figura 1** – Dormitório.

Em alguns dormitórios verificou-se a presença de objetos suspensos, não fixados na parede como televisor, materiais e objetos sobre prateleiras estreitas fixadas acima das cabeceiras das camas, objetos dentro de bolsas plásticas pendurados nos trincos das janelas (**Figura 1**). Registrou-se, também ausência de luz de vigília e campainha de alarme nos dormitórios.

Por outro lado, fatores que preocupam são a ausência de luz de vigília e campainha de alarme nesses ambientes, o que dificulta tanto ao idoso quanto ao profissional, caso haja necessidade de se movimentar à noite. Além disso, há presença (em alguns dormitórios) de objetos não fixados na parede e suspensos (televisor, objetos, entre outros) ou ainda em mau estado de conservação das paredes conforme (Figura 1), fatores que aumentam a predisposição a traumas durante a realização de atividades profissionais. Além de que, a sobrecarga ergonômica causa danos à saúde e atrapalha o desenvolvimento das atividades profissionais, reduzindo a qualidade da assistência.<sup>4</sup>

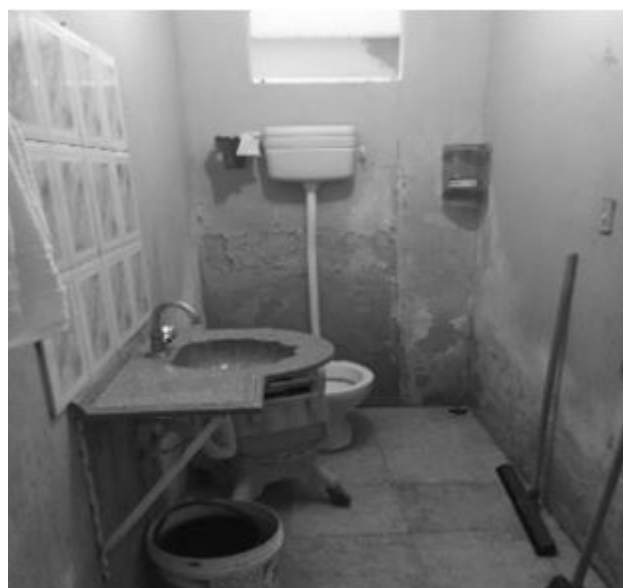
**Figura 2** – Banheiro dos Funcionários

O banheiro dos funcionários, apresentava paredes em mau estado de conservação e com nítidos pontos de infiltração (**Figura 2**), fator facilitador de contaminação. Também era utilizado como depósito de material de limpeza, prejudicando a mobilidade no espaço.

Outro fator preocupante é a utilização das instalações do banheiro como depósito de material de limpeza (Figura 2), fato que prejudica a mobilidade no espaço e que, associado à má conservação, favorece a potencialidade de riscos, além de causar desconforto aos usuários, desrespeitando sua territorialidade e prejudicando sua privacidade, o que evidencia a pouca preocupação com o bem-estar e a qualidade do ambiente de trabalho. Observa-se também nessa Figura 2 a presença da potencialidade de choque elétrico pela instalação de tomada para ligar o chuveiro logo abaixo da saída da água, ligado ao momento do banho.
