A PRAIA É PARA TODOS: UM ESTUDO SOBRE ACESSIBILIDADE NA PRAIA DE PIPA- RN

THE BEACH IS FOR EVERYONE: A STUDY ON ACCESSIBILITY AT PIPA BEACH- RN

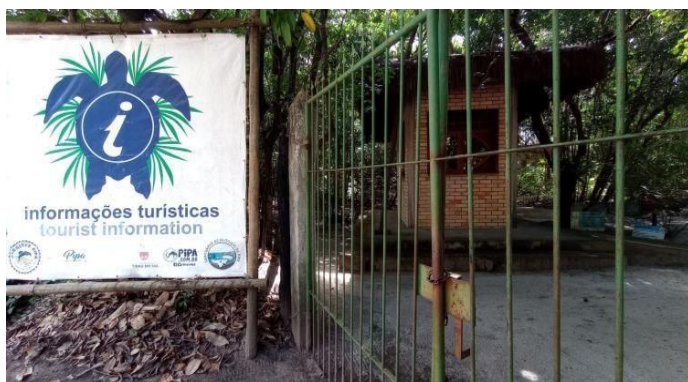
Figura 1. Centro de Atendimento ao Turista.

principais obstáculos que este público enfrenta, pois eles não têm segurança ao chegar no destino, gerando receio para consumir os serviços prestados. Logo, os CATs podem ser um instrumento importante para mitigar esse problema, pois podem funcionar como locais que oferecem apoio assistido, ou seja, que auxiliam qualquer pessoa com dificuldade para circular ou utilizar algum equipamento de forma correta e segura.

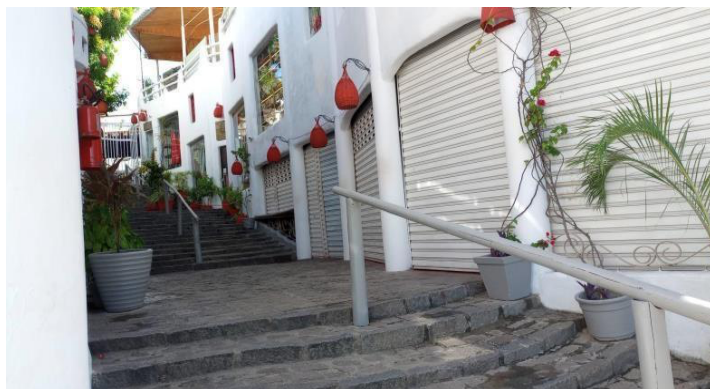
Figura 2. Vila Mangueira (Vila Grécia).

A Vila Mangueira, conhecida como Vila Grécia, é um ponto turístico “instagramável” do centro de Pipa, porém quando se trata de acessibilidade, as visitas se tornam difícil, devido a presença de uma grande escadaria que embora possua guarda-corpo (corrimão), não atende ao que é preconizado pela lei. Além disso, não há piso tátil, como também não existe rampa acessível, aumentando a dificuldade e a segurança para pessoas com deficiência, como exposto na Figura 2.

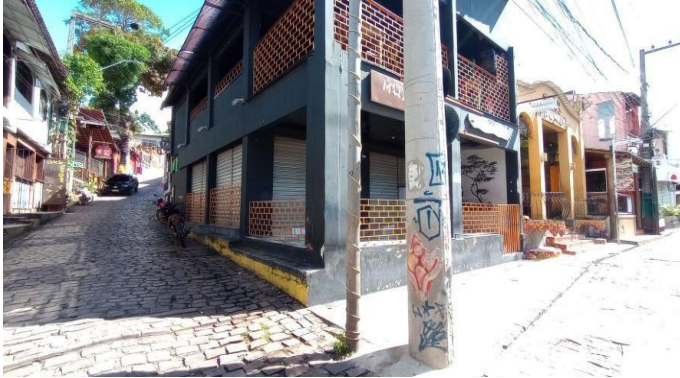
Figura 3. Calçadas estreitas e com obstáculos na Avenida Baía dos Golfinhos.

Além disso, foi identificado, ainda, que na localidade existe uma rota de difícil acesso para pessoas com cadeira de rodas ou pessoas com deficiência visual, pois a calçada possui faixa livre muito estreita, dificultando a locomoção por parte dessas pessoas.

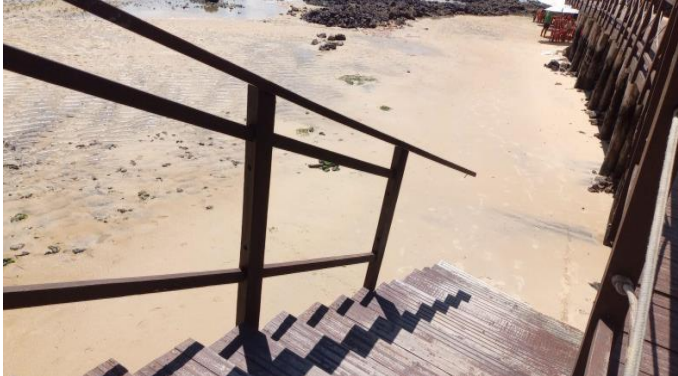
Figura 5. Escada no calçadão de acesso à praia.

Identificou-se o outro meio de acesso à praia por meio de uma escada de madeira. Essa escolha dificulta a inserção de PcDs, principalmente para as pessoas que utilizam cadeiras de rodas. Além disso, observa-se que a escada não foi projetada de acordo com as normas padrão, uma vez que existe corrimão em apenas um dos lados, quando se deveria ter em ambos (figura 5).

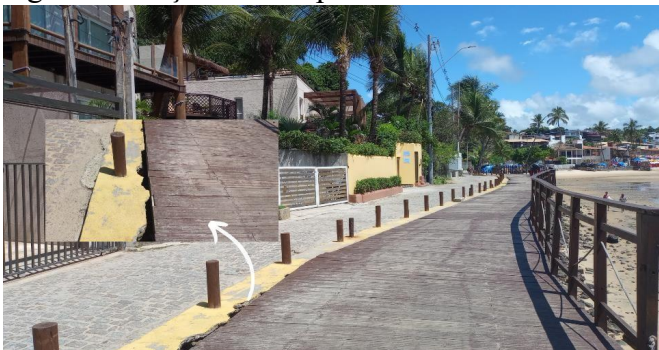
Figura 6. Calçadão de Pipa.

No dia da visita de campo foi identificado que o canteiro do calçadão estava em mau estado de conservação, com a presença de frestas. Esse fato pode ocasionar acidentes tanto para pessoas com deficiência, com mobilidade reduzida ou sem deficiência, como apresentado na figura 6.

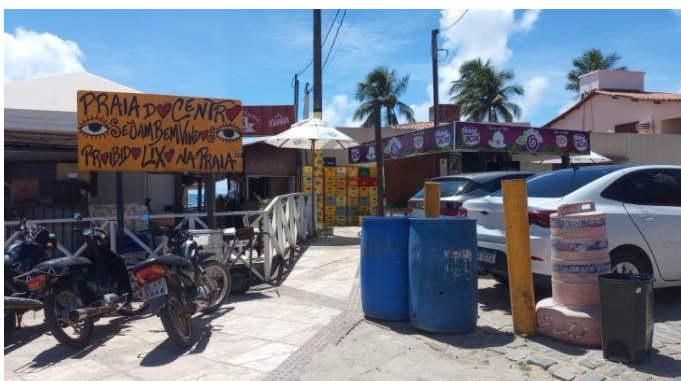
Figura 7. Acesso para Praia do Centro.

Uma realidade do distrito de Pipa é a ausência de estacionamentos públicos, mesmo com o grande fluxo de veículos existente. Esse fato ocasiona o acúmulo de veículos nas calçadas ou em lugares de passagem dos pedestres, atrapalhando toda a mobilidade urbana das praias e tornando-as precárias, como observado na figura 7.

Além do problema com o estacionamento, verifica-se na figura 7, a má disposição do mobiliário urbano. As lixeiras estão dispostas em espaço de pedestre, oferecendo perigo para a circulação. Segundo a NBR 9050:2020, todo mobiliário urbano deve estar em locais apropriados que não atrapalhem o traslado das pessoas.

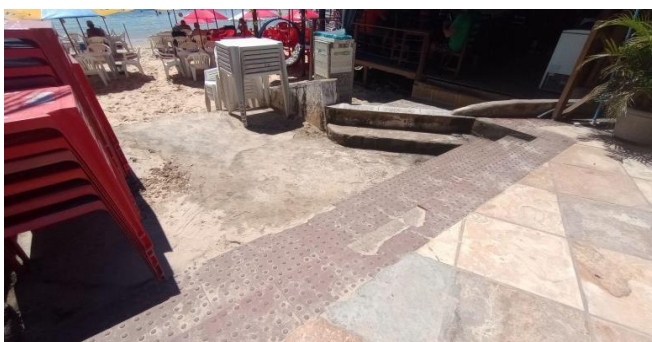
Figura 8. Acesso para Praia do Centro.

Observa-se, também, o desnível para ter acesso à praia. Este mesmo resultado foi encontrado por Melo *et al*, (2023) ao analisar a praia de Tambaú em João Pessoa-PB, demonstrando que é um ponto de atenção para o setor público.

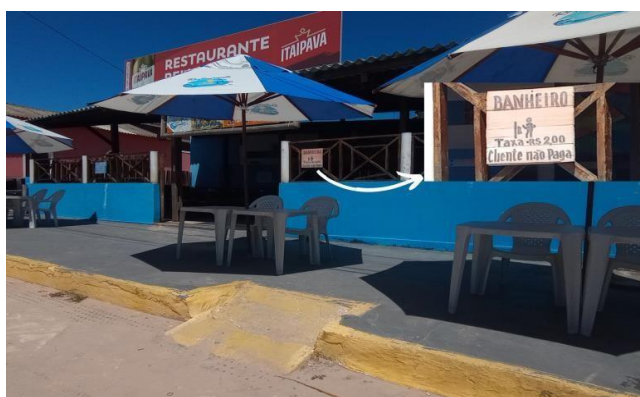
Figura 9. Placa de banheiro exposta em restaurante na praia do centro.

Nas praias da região uma das maiores dificuldades é encontrar banheiros públicos disponíveis para uso dos banhistas em rotas acessíveis. Esse serviço é prestado por empresas privadas, por meio da cobrança de taxa para aqueles que não consomem no estabelecimento (figura 9).

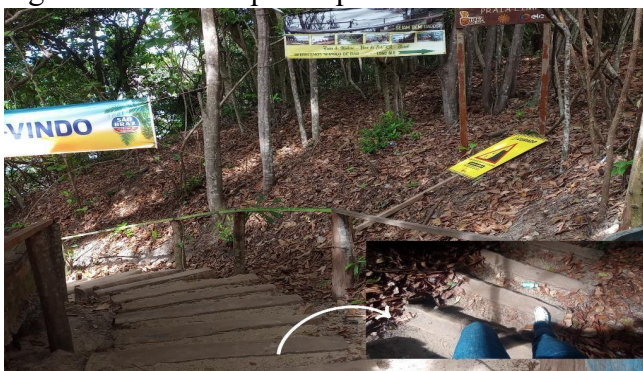
Figura 10: Acesso para a praia.

Constatou-se que a placa de aviso de cuidado estava fixada no local correto, o que compromete a sua funcionalidade. Além disso, não existe sinalização para identificar o acesso à praia e a escadaria fica completamente escondida entre as barracas.

A escadaria possui uma inclinada acentuada, aumentando a possibilidade de ocasionar graves acidentes entre os banhistas. Observou-se um acúmulo de folhas secas, o que denota um perigo extra, principalmente quando estão molhadas.

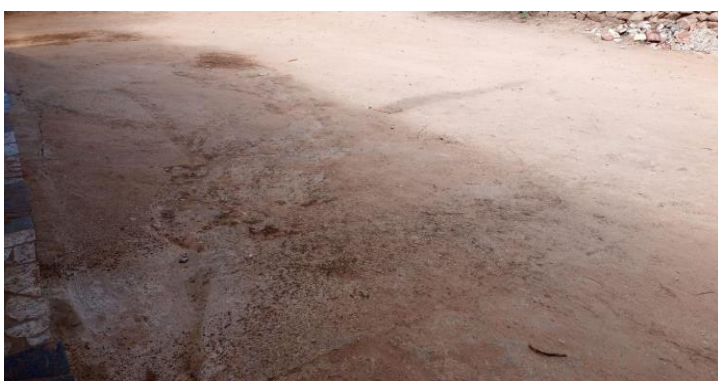
Figura 12. Rampa Improvisada.

Segundo o entrevistado, "todo primeiro ano de uma nova gestão do município, funcionários da prefeitura vão no local medir a área”, mas nenhuma medida efetiva é implementada pela prefeitura municipal de Tibau do Sul, como exposta na figura 12.

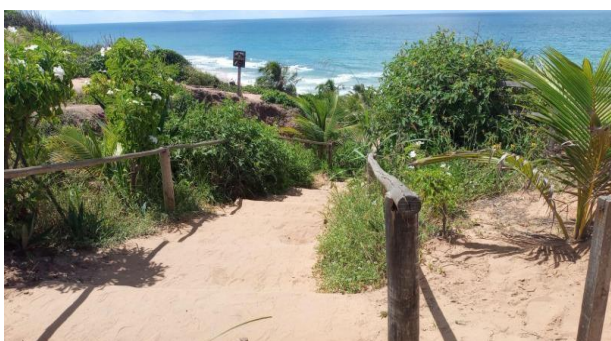
Figura 13. Escadaria de acesso à praia.

O acesso à praia do Amor, localizado no alto de uma falésia, repete o padrão de inacessibilidade encontrados em outras praias da região. A escadaria, composta de areia e madeira, se torna uma barreira para pessoas com cadeira de rodas. Embora exista corrimão dos dois lados, a vegetação alta, próximo aos degraus, dificulta a aproximação aos mesmos. Além disso, o material utilizado para confecção não é apropriado, uma vez que está exposto ao sol, levando a deterioração e fragilidade.

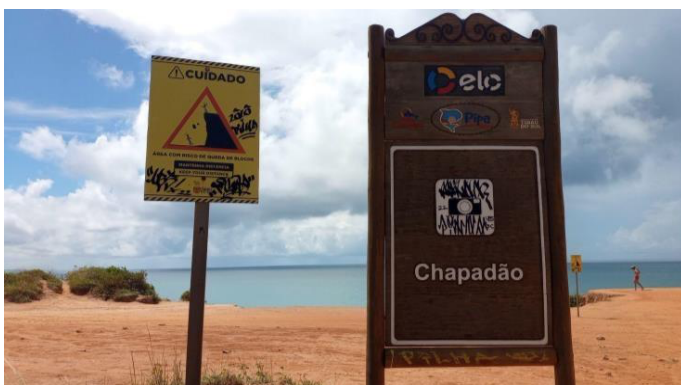
Figura 14. Placas no Chapadão.

O Chapadão é um ponto turístico muito visitado para tirar fotos e capturar vídeos da barreira natural de cor avermelhada. Ao longo do mirante foram distribuídas diversas placas de alerta de risco de queda, porém as placas não possuem alertas em braile para o PcD visual ou instrumentos sonoros para auditivos. O mesmo ocorre com os mapas que estão distribuídos ao longo de toda a costa de Pipa, conforme figura 14.
